OPRACOWANIE ZAWIERA

1.1.Ustalenia z Zamawiającym zakresu opracowania –opis stanu istniejącego .

Zamawiający zlecił wykonanie remontu ul Ślężnej w miejscowości Strzegomiany na terenie gminy Sobótka. Istniejąca droga gminna jest drogą utwardzoną o nawierzchni asfaltobetonowej i szerokości średniej 3,25 m i odcinku długości przewidzianym do remontu l= 115,00 m.

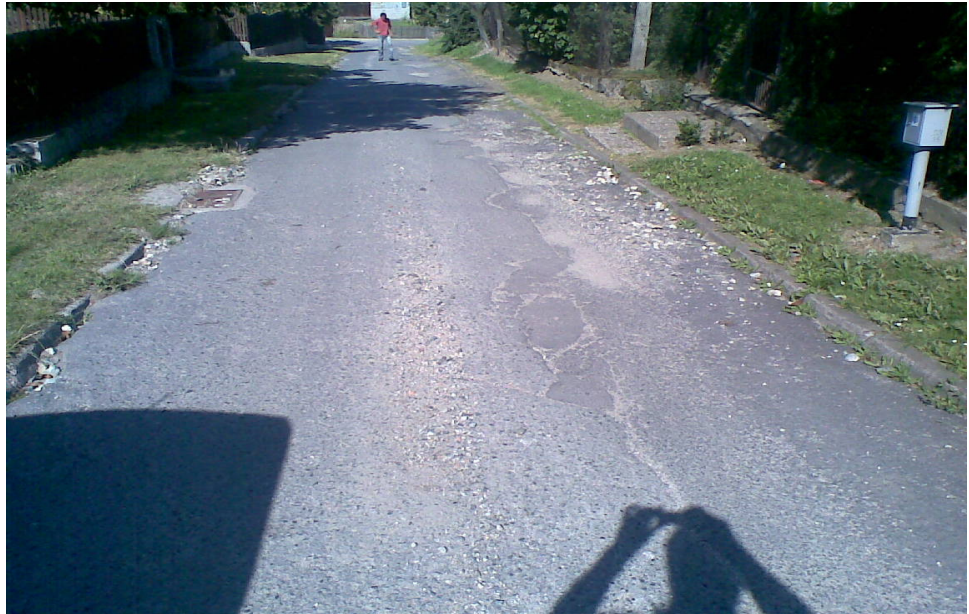
Zdjęcie nr 1 . Widok w kierunku ul. Ogrodowej – zniszczenia nawierzchni bitumicznej

Istniejąca nawierzchnia bitumiczna w miejscach spękań do wycięcia w granicach 10-15 cm w kierunku nie zniszczonej podbudowy. Przycięcie krawędzi piłą mechaniczną . Głębokość przycięcia około 3-4 cm po całym obwodzie zniszczenia.

- Nawierzchnia z BA warstwa ścieralna 0/12,8 mm o gr. 5 cm
- skropienie międzywarstwowe w ilości do 0,5 kg/m²
- odbudowa warstwy wiążącej w miejscu braków z BA 0/20 mm o gr.8 cm,
- skropienie międzywarstwowe w ilości do 0,5-0,8 kg/m² w miejscu ubytków,
- odbudowa podbudowy pomocniczej z kruszywa zagęszczanego mechanicznie frakcji 0/63 mm i zmiennej grubości 3 -15 cm

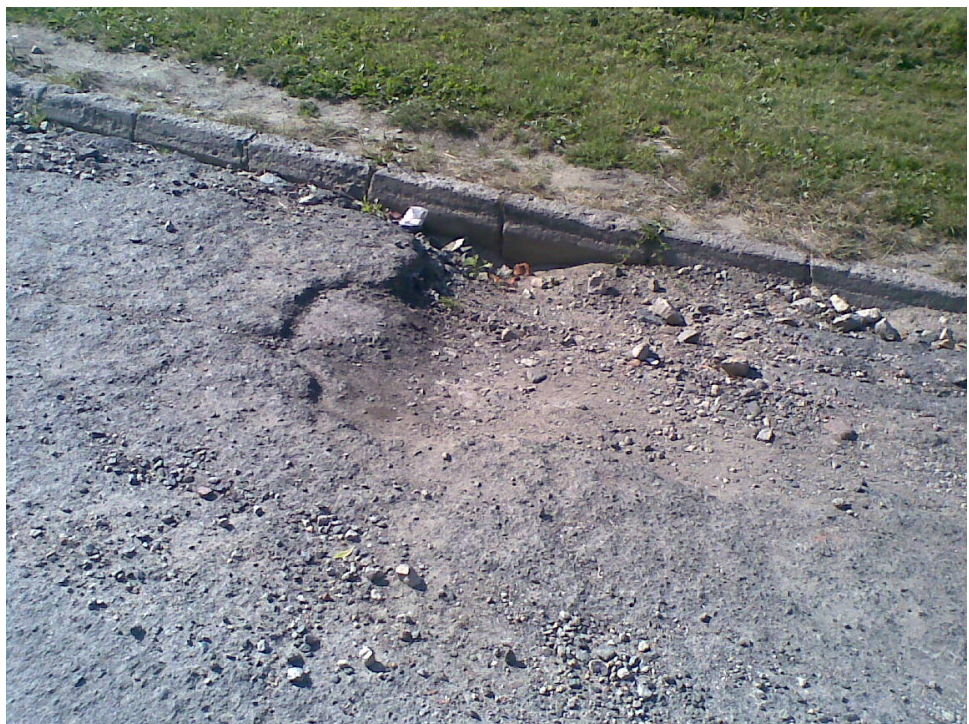
Stan rzeczywisty został udokumentowany fotografiami zamieszczonymi dalszej części opisu. Ulica Ślężna posiada obramowanie krawężnikami , które ze względu na ich stan wymagają rozbiórki i wymianie. Spadek pozostałej nawierzchni bitumicznej w kierunku istniejących wpustów deszczowych, które będą wymagały regulacji po wykonaniu dodatkowej warstwy bitumicznej .W czasie wymiany krawężnika zostanie położony ściek przykrawężnikowy prefabrykowany na wspólnej ławie z krawężnikiem. Jezdnia została podmyta w miejscu poprzedniego ścieku co spowodowało zniszczenie istniejącej nawierzchni bitumicznej warstwy ścieralnej jak i miejscami została zniszczona podbudowa tłuczniowa. Należy w związku z tym obok wymiany krawężników dokonać naprawy podbudowy , odbudować istniejąca warstwę bitumiczną.

Zdjęcie nr 2 . Widok zniszczony krawężnik betonowy

- odbudowy zniszczonej podbudowy,
- uzupełnienia istniejącej warstwy podbudowy bitumicznej ,
- wykonanie dywanika z BA o gr. 5 cm na istniejącej podbudowie bitumicznej,
- wykonanie pobocza wzmocnionego,
- rozebranie istniejącego krawężnika betonowego,
- regulacja istniejących wpustów deszczowych
- odbudowę rowu i oczyszczenie kanalizacji deszczowej w rejonie styku rów- kanalizacja deszczowa,
- wprowadzić organizację ruchu tymczasowego na czas wykonywania remontu nawierzchni ,
